Zanda Vestland Betongtakstein – FDV datablad

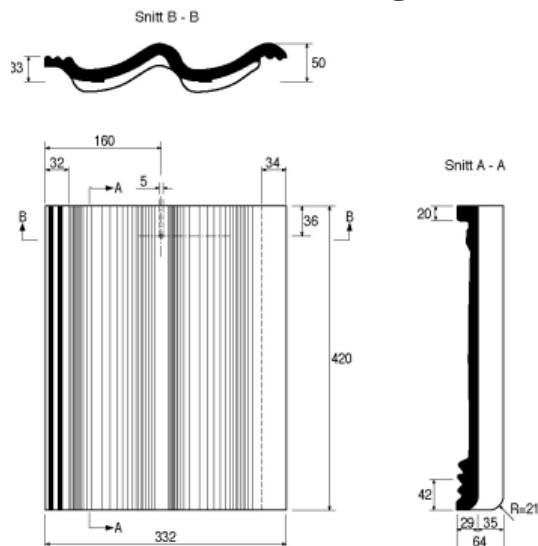
Lengde:	420 mm
Bredde:	332 mm
Dekkebredde:	300 mm \pm 1 mm
Funksjonell enhet:	1 m ² tak, tilsier 9,5 til 10,5 normalstein.
Takhelning:	Minimum 15° ⁽¹⁾
Lekteavstand:	310 mm til 370 mm ⁽¹⁾
Vekt:	Ca. 44 kg per m ² , Ca. 4,1 kg per stk.
Forpakning:	4 stk. per pakke, 216 stk. per palle.
